**ПАСПОРТ  
ДОСТУПНОСТИ ОБЪЕКТА СОЦИАЛЬНОЙ  
ИНФРАСТРУКТУРЫ  
МАДОУ детский сад №30 города Tobольска  
г. Tobольск ул. Ленская, 15**

**НА ДОСТУПНОСТЬ ДЛЯ ИНВАЛИДОВ  
И МАЛОМОБИЛЬНЫХ ГРУПП НАСЕЛЕНИЯ**

**АКТ ОБСЛЕДОВАНИЯ № 1**  
**объекта социальной инфраструктуры**  
**К ПАСПОРТУ ДОСТУПНОСТИ ОСИ**

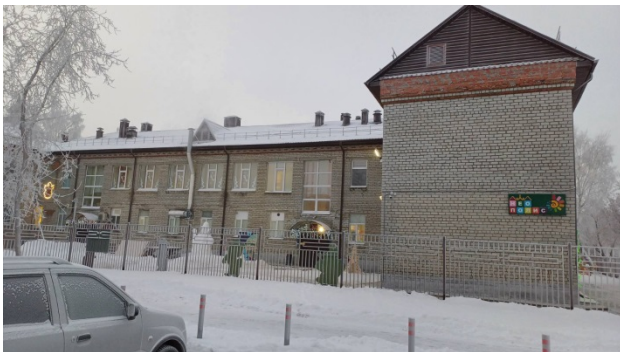
Фото 1

№ п/п	Основные структурно-функциональные зоны	Состояние доступности, в том числе для основных категорий инвалидов**	Приложение	
			№ на плане	№ фото
1	Территория, прилегающая к зданию	ДЧ-В	-	1-11
2	Вход (входы) в здание	ДП-И (Г, У) ДЧ-И (О, С) ДУ (К)	38	12-16
3	Путь (пути) движения внутри здания (в т.ч. пути эвакуации)	ДП-И (Г, У) ДЧ-И (К, О, С)	1,2,16,17, 39,7,14,22 26,34,8,12,23,24,9,5,15	17-20 43-47,50
4	Зона целевого назначения здания (целевого посещения объекта)	ДП-И (Г, У) ДЧ-И (С, О) ДУ (К)	Кабинеты администрации, музыкальный зал, группы 4,19,25,33,36,7,10 3,4,5,1,2,14,18,19 20,25,30	25-29, 36-41,47-49,51, 52, 54-57, 58-67,72
5	Санитарно-гигиенические помещения	ДП-И (Г, У) ДЧ-И (С, О) ВНД (К)	Санузлы, раздевальные 32,8,21,28,29 3,4,16,17	21-24, 26,27 30-34, 60,61 68-71,74
6	Система информации и связи (на всех зонах)	ДЧ-И (Г, О, У, К) ВНД (С)	Вход в учреждение, пути движения, зоны целевого назначения, санузлы	6, 7, 12,13, 14,18 19,20,21,25,36 39,42,44,45,47, 50 51,54,55, 57,58, 72

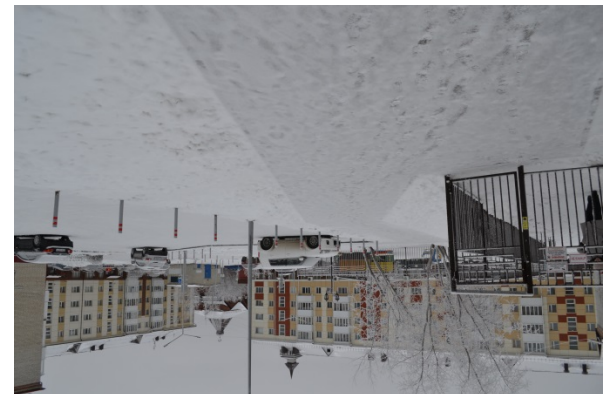
Фото 5

1.1	Вход (входы) на территорию	есть	-	5-7	<ul style="list-style-type: none"> <li>- створ калитки не выделен контрастным цветом;</li> <li>- отсутствует информационная вывеска с наименованием учреждения, режимом работы и контактной информацией дублированная шрифтом Брайля;</li> <li>- отсутствуют дверные ручки;</li> <li>- отсутствует информационная табличка доступности услуг объекта для трех категорий инвалидов (К,С,Г);</li> <li>- отсутствуют предупреждающие тактильно-контрастные указатели.</li> </ul>	К, О, С, Г, У	<ul style="list-style-type: none"> <li>- выделить створ калитки ярким контрастным цветом с обеих сторон;</li> <li>- установить информационную вывеску с наименованием учреждения, режимом работы и контактной информацией дублированной рельефно-точечным шрифтом Брайля рядом с калиткой со стороны дверной ручки на высоте 1,6 м;</li> <li>- установить дверные ручки П-образной формы;</li> <li>- установить информационную табличку доступности услуг объекта для трех категорий инвалидов (К,С,Г);</li> <li>- установить предупреждающие тактильно-контрастные указатели с обеих сторон калитки (полоса глубиной 0,5-0,6 м на расстоянии: 0,3 м при открывании калитки от себя, на расстоянии ширины створки калитки при открывании к себе).</li> </ul>	Текущий ремонт

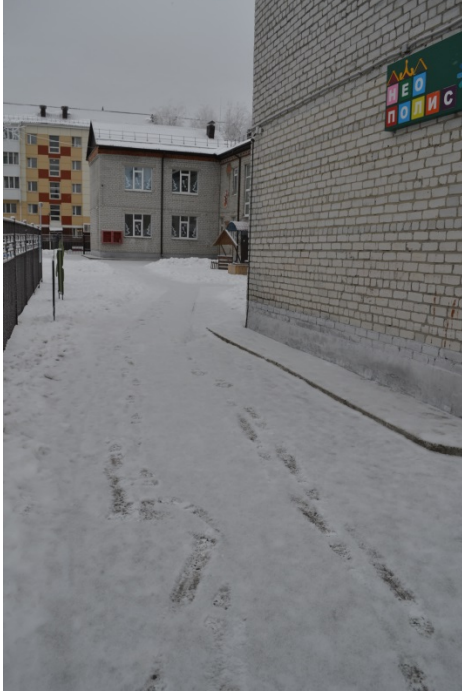
Фото 8

1.2	Путь (пути) движения на территории	есть	-	8-11	<ul style="list-style-type: none"> <li>- отсутствуют средства информационной поддержки и навигации на путях движения (направления движения к дополнительным входам с наименованиями групп, информационные таблички возле</li> </ul>	К, О, С, Г, У	<ul style="list-style-type: none"> <li>- предусмотреть систему средств информационной поддержки и навигации на всех путях движения, установить указатели направления движения к дополнительным входам;</li> <li>- установить информационные таблички с названием группы, к которой относится игровая площадка и</li> </ul>	Текущий ремонт

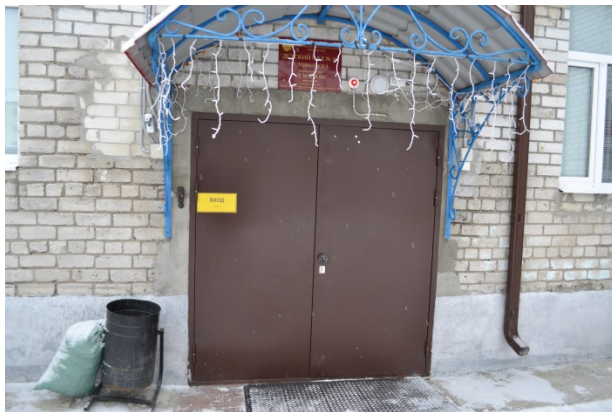
Фото 12

2.1	Лестница (наружная)	нет	-	12	-	-	-	Не требуется
2.2	Пандус	нет	-	12	-	-	-	Не требуется
2.3	Входная площадка	нет	-	12	-	-	-	Не требуется
2.4	Дверь (входная)	есть	-	12-15	<ul style="list-style-type: none"> <li>- информационная вывеска с наименованием учреждения, режимом работы и контактной информацией не продублирована шрифтом Брайля и размещается с нарушением норм;</li> <li>- дверная ручка не выделена контрастным цветом;</li> <li>- конструкция дверной ручки (главный вход) не соответствует требуемым нормам (ручка-пуговка);</li> <li>- встречаются пороги с высотой более 0,014 м.</li> <li>- ширина рабочей створки менее 0,9 м;</li> <li>- отсутствуют предупреждающие тактильно-контрастные указатели</li> </ul>	С, К, О	<ul style="list-style-type: none"> <li>- установить информационную вывеску с наименованием учреждения, режимом работы и контактной информацией дублированной рельефно-точечным шрифтом Брайля рядом с калиткой со стороны дверной ручки на высоте 1,6 м;</li> <li>- выделить дверные ручки контрастным цветом;</li> <li>- установить дверную ручку П-образной формы;</li> <li>- при необходимости обеспечить оказание ситуационной помощи;</li> <li>- предусмотреть приставные мини пандусы к порогам;</li> <li>- установить предупреждающие тактильно-контрастные указатели перед дверью полоса глубиной 0,5-0,6 м на расстоянии открытой двери</li> </ul>	Текущий ремонт, организационные мероприятия

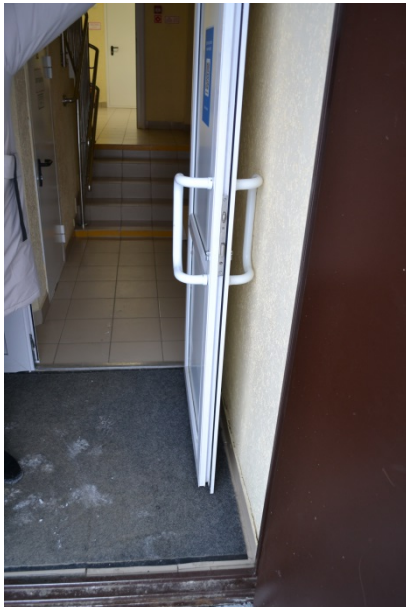
Φοτο 16

2.5	Тамбур	есть	38	16	- дверная ручка не выделена контрастным цветом;	-	- выделить дверные ручки контрастным цветом;	Текущий ремонт
